Grafenwerther Brücke

Die denkmalgeschützte Brücke von 1911 zur Insel Grafenwerth gehört zu den frühen Bauwerken aus Stahlbeton. Für eine zukünftige Nutzung wurde sie detailgetreu restauriert.

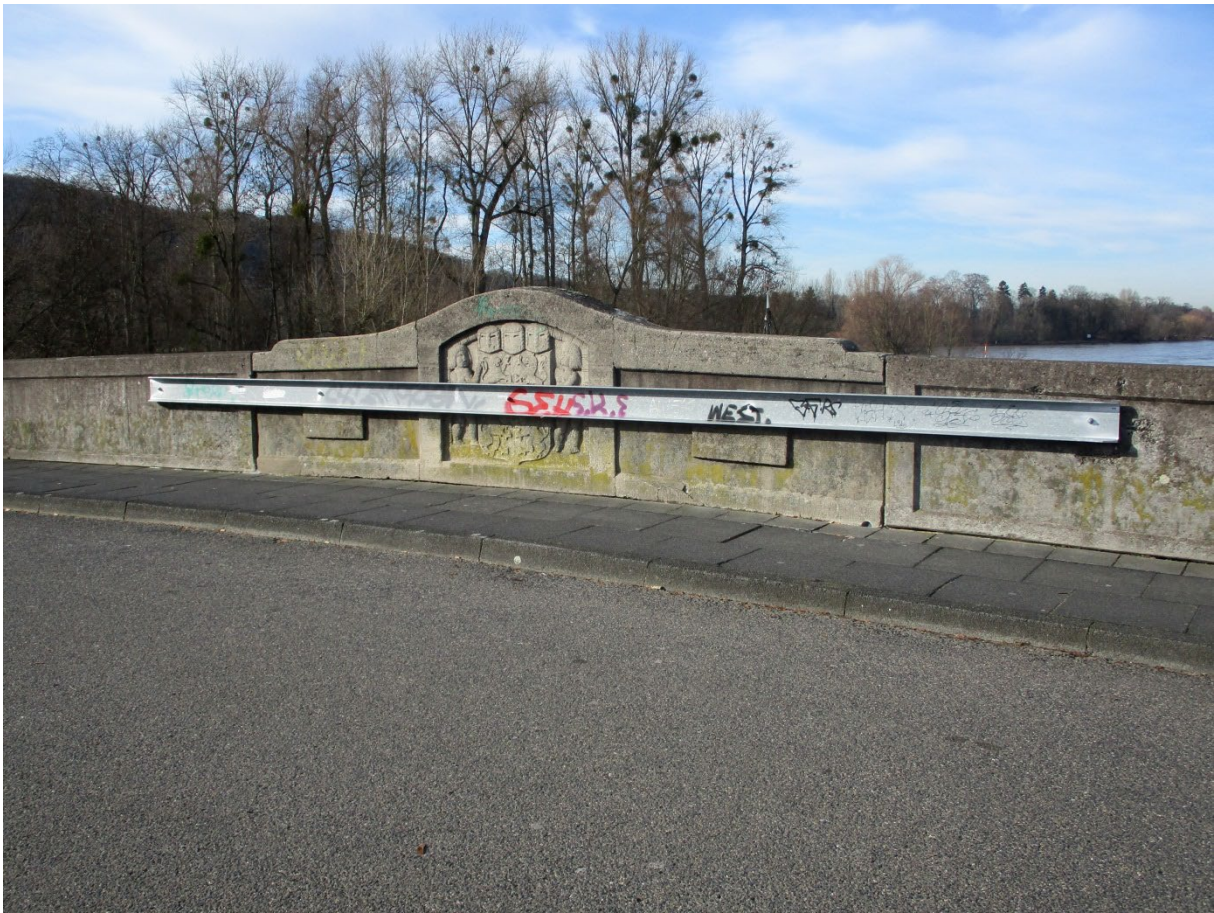
Im Rahmen der Bauwerksprüfung nach DIN 1076 wurde die Brücke 2014 auf Ihre Standsicherheit, Dauerhaftigkeit und Verkehrssicherheit umfassend untersucht. Es wurden wiederholt massive Mängel an den Brüstungselementen und in der Bauwerksabdichtung festgestellt.

Das eindringende Wasser hat der Bauwerkssubstanz so geschadet, dass die Dauerhaftigkeit nicht mehr gewährleistet und die Tragfähigkeit nur noch eingeschränkt gegeben ist, weshalb sofortige Sicherungsmaßnahmen erforderlich wurden.

Die Schäden an den mittleren, noch bauzeitlich erhaltenen Brüstungselementen waren so massiv, dass befürchtet wurde, dass die Standsicherheit nicht mehr gegeben war und kurzfristig U-Profile als Kippsicherung montiert wurden.

Die neuen Brüstungselemente wurden in Ortbetonbauweise hergestellt und die Oberflächenstruktur, entsprechend einer Nachbildung der bauzeitlichen Oberflächenstruktur, nachgearbeitet. Die Bauabwicklung erfolgte zur weitgehenden Aufrechterhaltung der Zufahrtsmöglichkeit zur Insel jeweils halbseitig. Für die Herstellung der neuen Brüstungen wurden Gerüste installiert. Der neue Überbau besteht aus einer in Ortbeton gefertigten Stahlbetonplatte mit Brüstungen und dient neben der statischen Erüchtigung auch der dauerhaften Abdichtung des Bauwerkes.
